La Continuità

Il restauro del coro della Basilica di Santa Maria Gloriosa dei Frari in Venezia

Nella maestosa Basilica di Santa Maria Gloriosa dei Frari si trova l'unico coro di Venezia ubicato di fronte al presbiterio e non nell'area absidale. Composto da 124 stalli su tre ordini è stato realizzato nel 1468 dall'ebanista intagliatore Marco Cozzi ed è un grande capolavoro dell'arte lignea veneziana. L'interessante restauro ha visto la partecipazione della ditta cremasca Studio di Restauro Mariani che ha lavorato in stretta collaborazione con la ditta veneziana Capovilla&Pruneri incaricata dalla Soprintendenza di Venezia di eseguire l'intervento di conservazione-restauro.

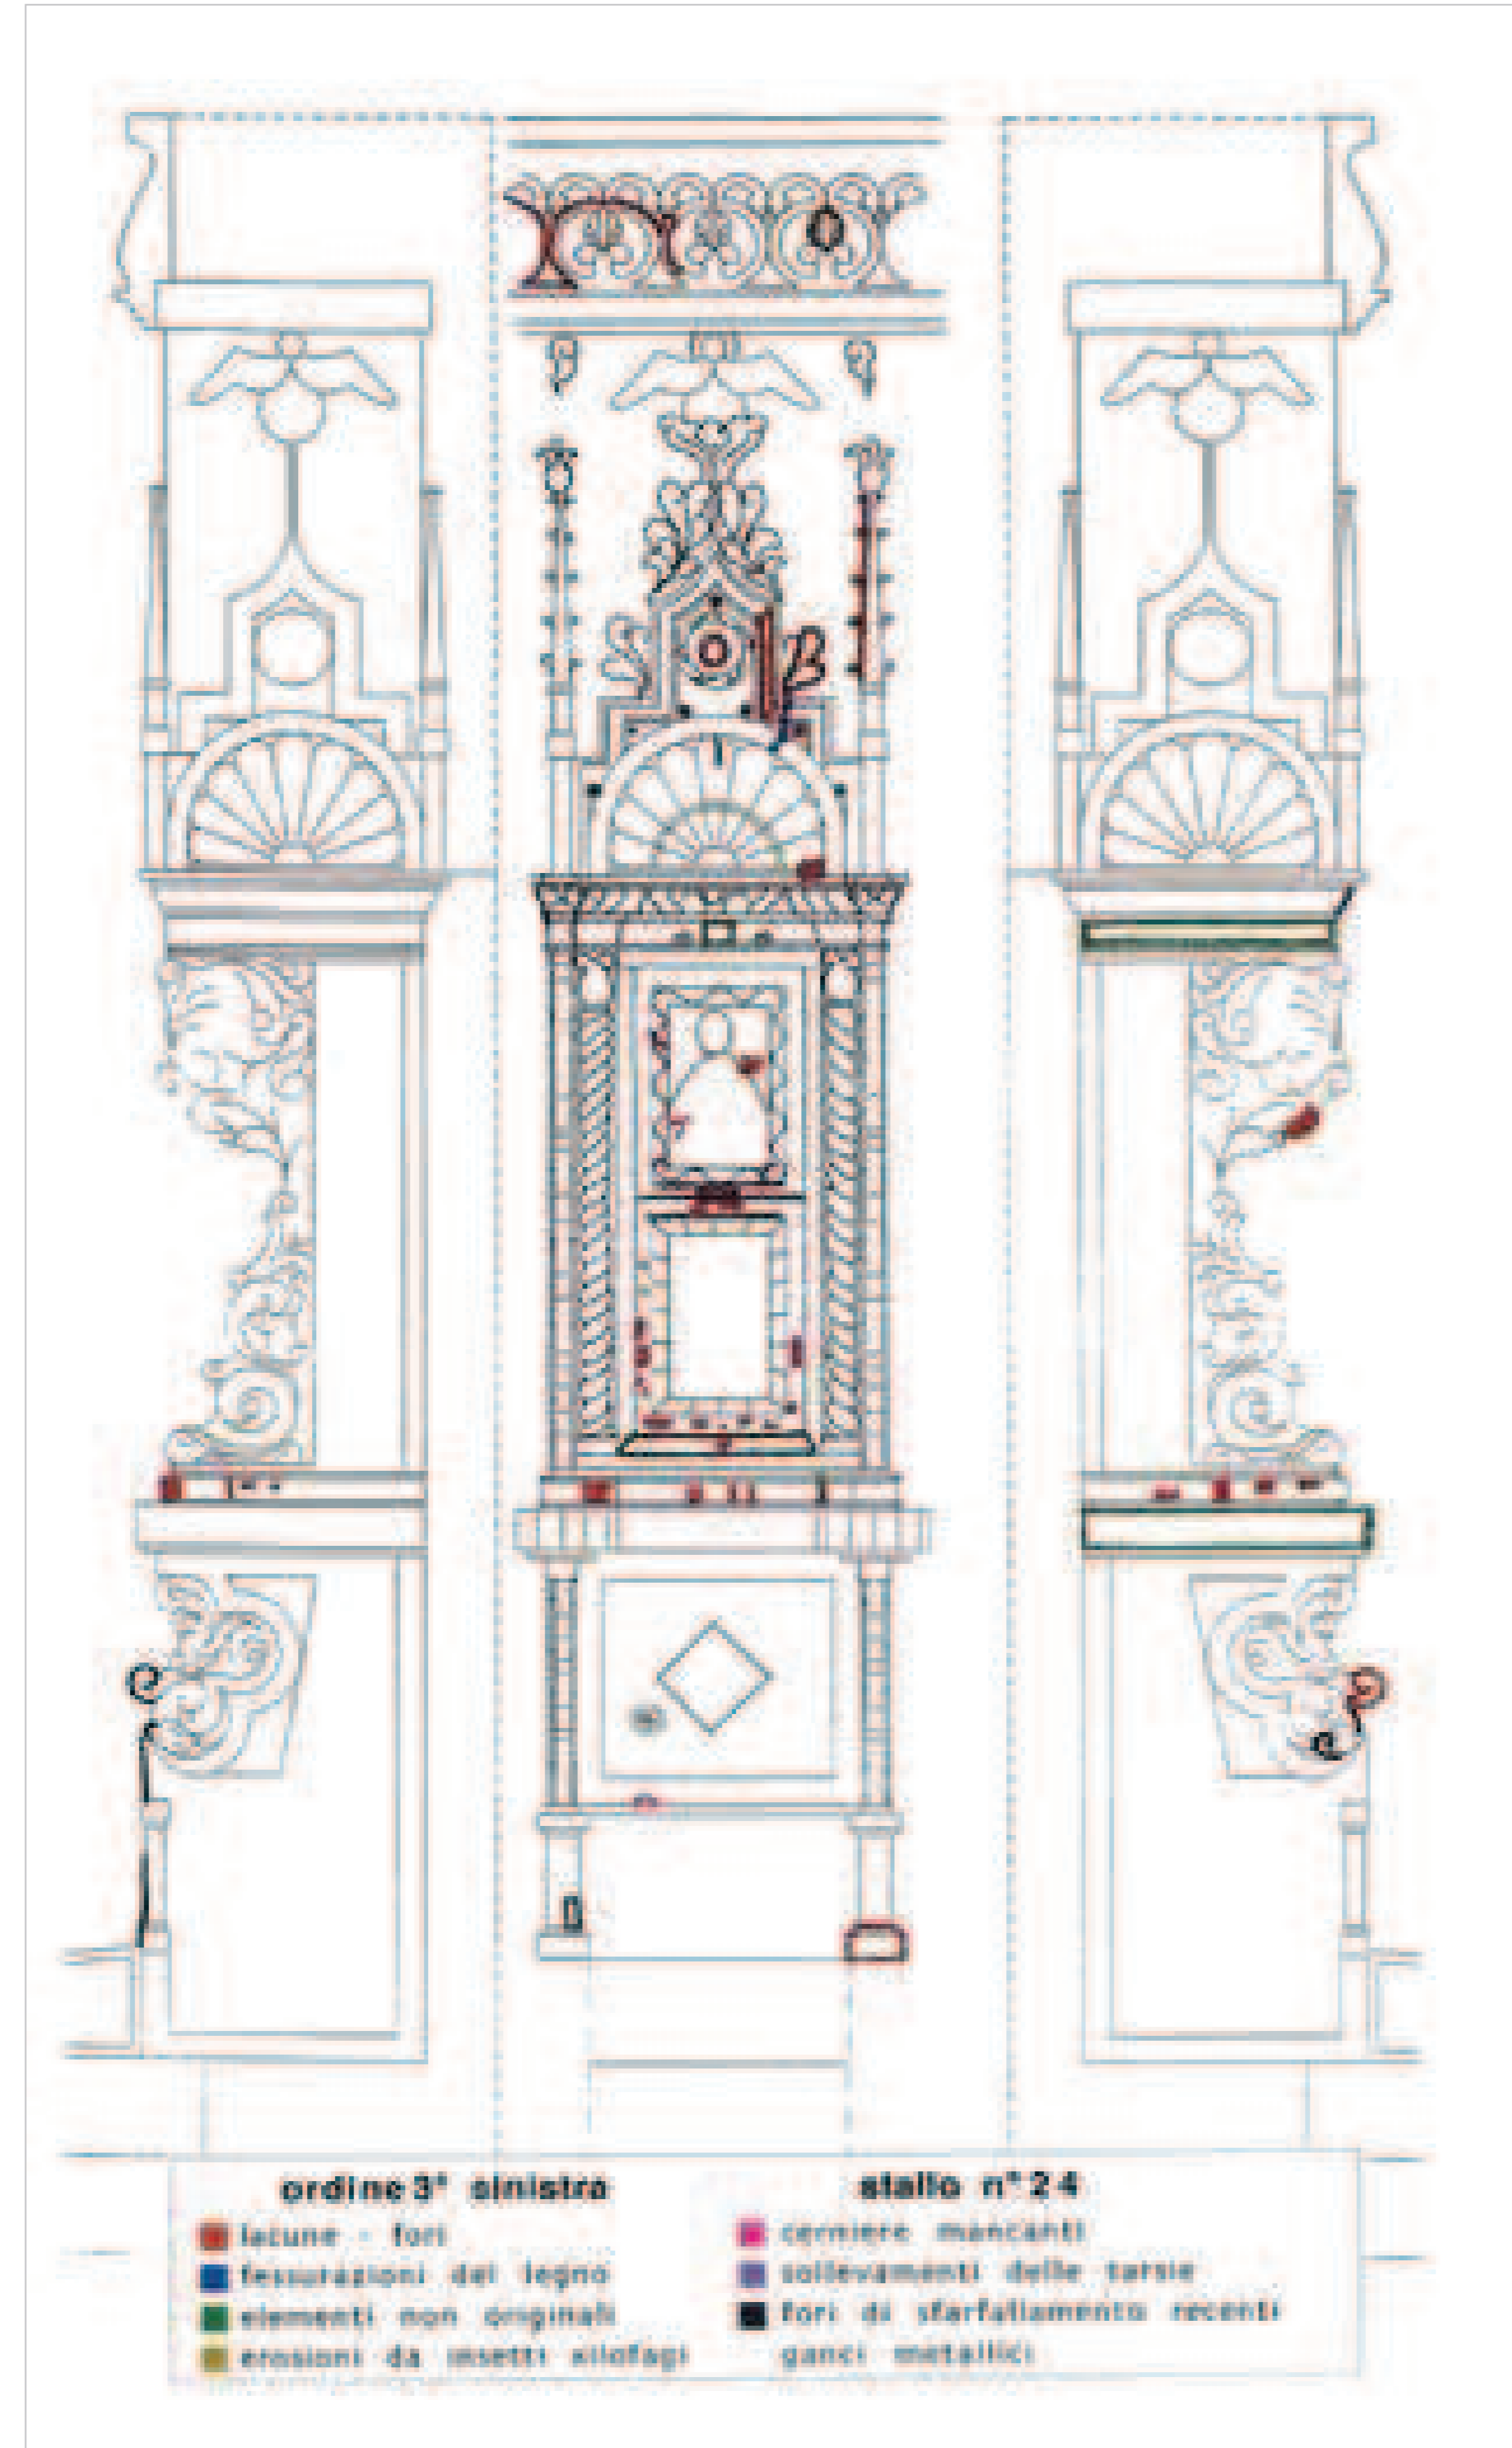
9.
La mappatura
del degrado

Nel complesso il coro si presentava in uno stato di conservazione discreto se si tiene conto che è stato costruito oltre cinque secoli fa, gli ammaloramenti erano diffusi e non concentrati, a parte i casi di usura per calpestio. I principali problemi erano dovuti al biodeterioramento da insetti xilofagi particolarmente agevolato dalle condizioni di umidità dovute alla risalita capillare. A questi danni vanno aggiunti a quelli dovuti alle fessurazioni e ai sollevamenti della tarsia a toppo che decora diffusamente la maggior parte delle superfici. Il danno più evidente è a carico dei fianchi intagliati e dovuto ai numerosi intagli consunti a causa del massiccio attacco dei tarli, anche con perdita di parti considerevoli di legno soprattutto negli intagli aggettanti dell'ordine inferiore, dove la vicinanza ai visitatori della chiesa è sempre stata maggiore. Ne consegue che il degrado era dovuto ad una serie di concause che hanno interagito sinergicamente e negativamente tra di loro e che hanno fatto emergere quelle criticità che hanno reso improcrastinabile l'intervento di restauro.

Il quadro patologico-degradativo che è emerso ha rilevato che le cause dell'ammaloramento, come detto, sono diverse e che hanno agito sinergicamente e in modo moltiplicativo tra di loro. L'umidità relativa della chiesa oscilla intorno al valore del 70% che in assoluto è un valore alto ma se costante non crea problemi evidenti, invece il valore dell'umidità specifica del legno variava, anche di molto, specialmente in base al punto di rilevazione, con picchi altissimi in prossimità del pavimento dove è presente il fenomeno della migrazione di acqua per la risalita capillare. Questo stato ha incrementato e favorito lo sviluppo dei biodeteriogeni che sono stati la causa più grave del degrado del grande complesso ligneo. Dalle analisi di laboratorio sui microprelievi sottoposti a FT-IR non si sono rilevati gli originari protettivi a base di oleo-resine utilizzati nel XV secolo per proteggere i manufatti lignei mentre è stata trovata della gommalacca, la resina orientale introdotta in Europa a partire dal XVII secolo e che è stata ed è largamente utilizzata quale protettivo degli arredi lignei. Gli altri fattori di degrado sono riconducibili al naturale e fisiologico invecchiamento dei materiali oltre all'usura dovuta alla frequentazione dei coristi e negli ultimi anni anche alla massiccia presenza di turisti.

A fronte di questi dati si è steso il progetto operativo d'intervento dal quale sono partite tutte le operazioni di restauro.

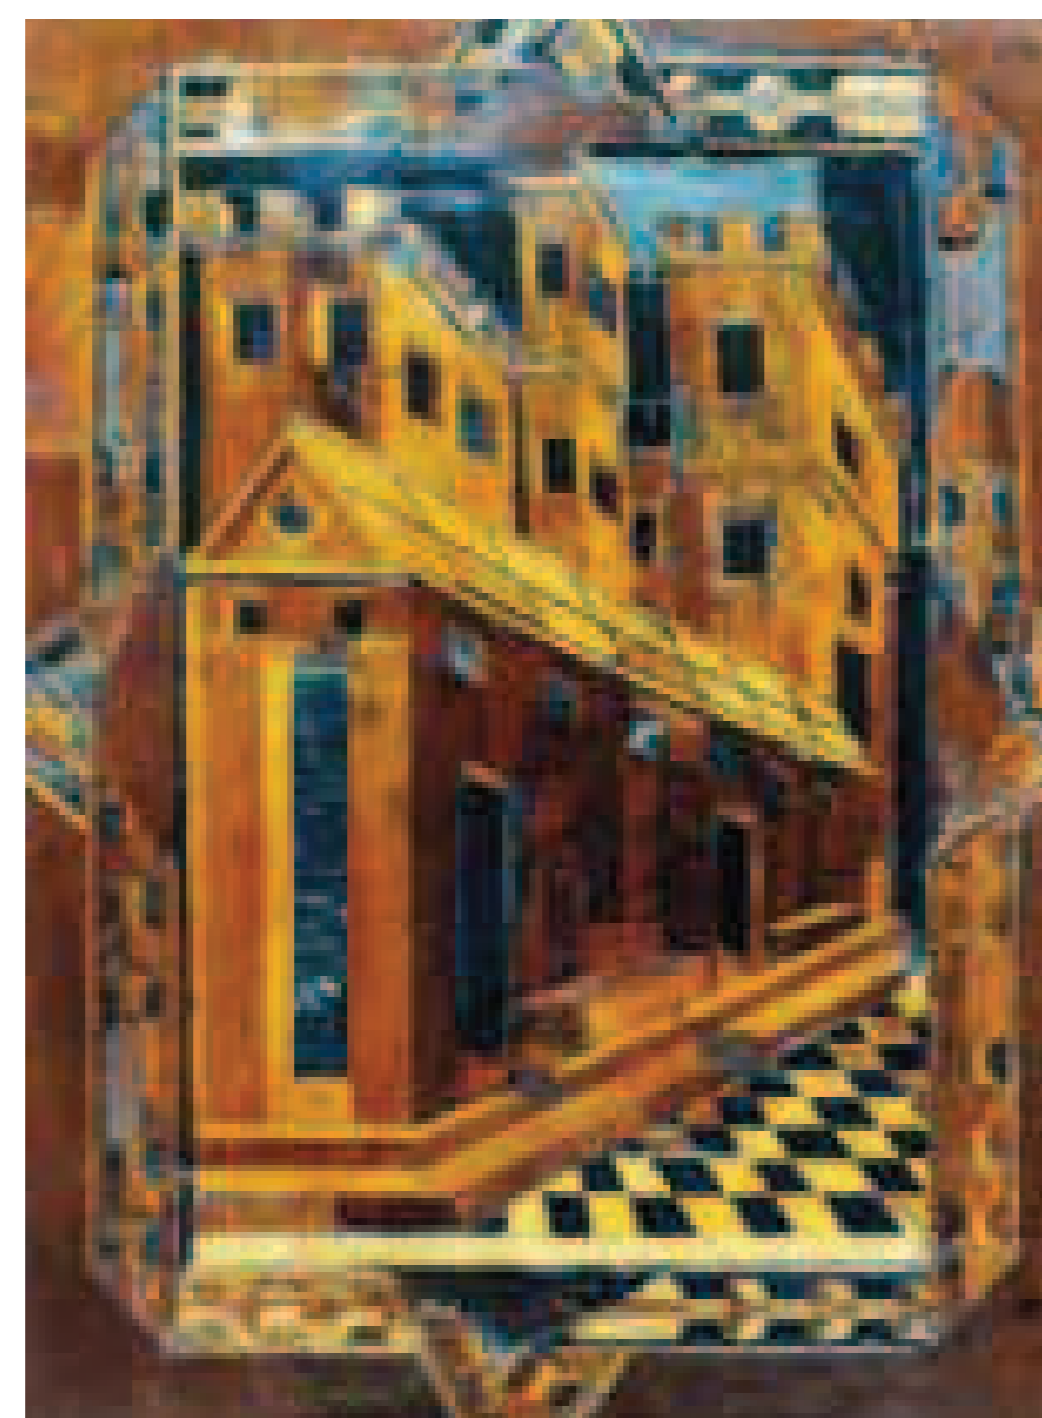
11.
Le tarsie degradate

Anche queste tarsie, così come su tutto il coro presentavano numerose mancanze di tessere e sollevamenti delle cartelle e anche qui sono evidenti le tracce di diversi

interventi di manutenzione con alcuni risarcimenti anche di mediocre fattura quali ad esempio l'integrazione di tarsie in ebano dove è stato usato, al posto del prezioso legno esotico, un tenace stucco nero e friabile composto da colofonia e nero fumo.

le pedane stesse erano state messe, durante i secoli, ingenti quantità di materiale provenienti dai vari lavori che erano stati fatti nella basilica e che già da allora era difficile smaltire. La Soprintendenza competente ha ritenuto che per la salubrità del coro e la naturale circolazione dell'aria questo materiale doveva essere rimosso. Con un minuzioso e complesso lavoro di scavo sono stati portati via ben 25 metri cubi di sabbia, terra, pietre d'Istria, mattoni e sono stati trovati legni di varie misure, anche intarsiati, cocci naturali e invetriati, vetri, tessuti, conchiglie, ossa umane e animali, monete, rosari e frammenti di carta manoscritta oltre a parti di pagine di libri sacri. Dopo questa operazione si è proceduto a fissare i numerosissimi distacchi delle tarsie riscontrati con la mappatura. Il lavoro è stato fatto mediante microiniezioni con resina poliacetovinilica in emulsione aiutandosi con piccoli morsetti e con chiodini fissati grazie a quadratini in compensato e rimossi dopo l'incollaggio. In base alle indicazioni della D.L. della Soprintendenza non si è proceduto alla ricostruzione delle parti di modellato ligneo andato perduto o alla reintegrazione delle aree di tarsia mancante operando solo con dello microstucature sottolivello.

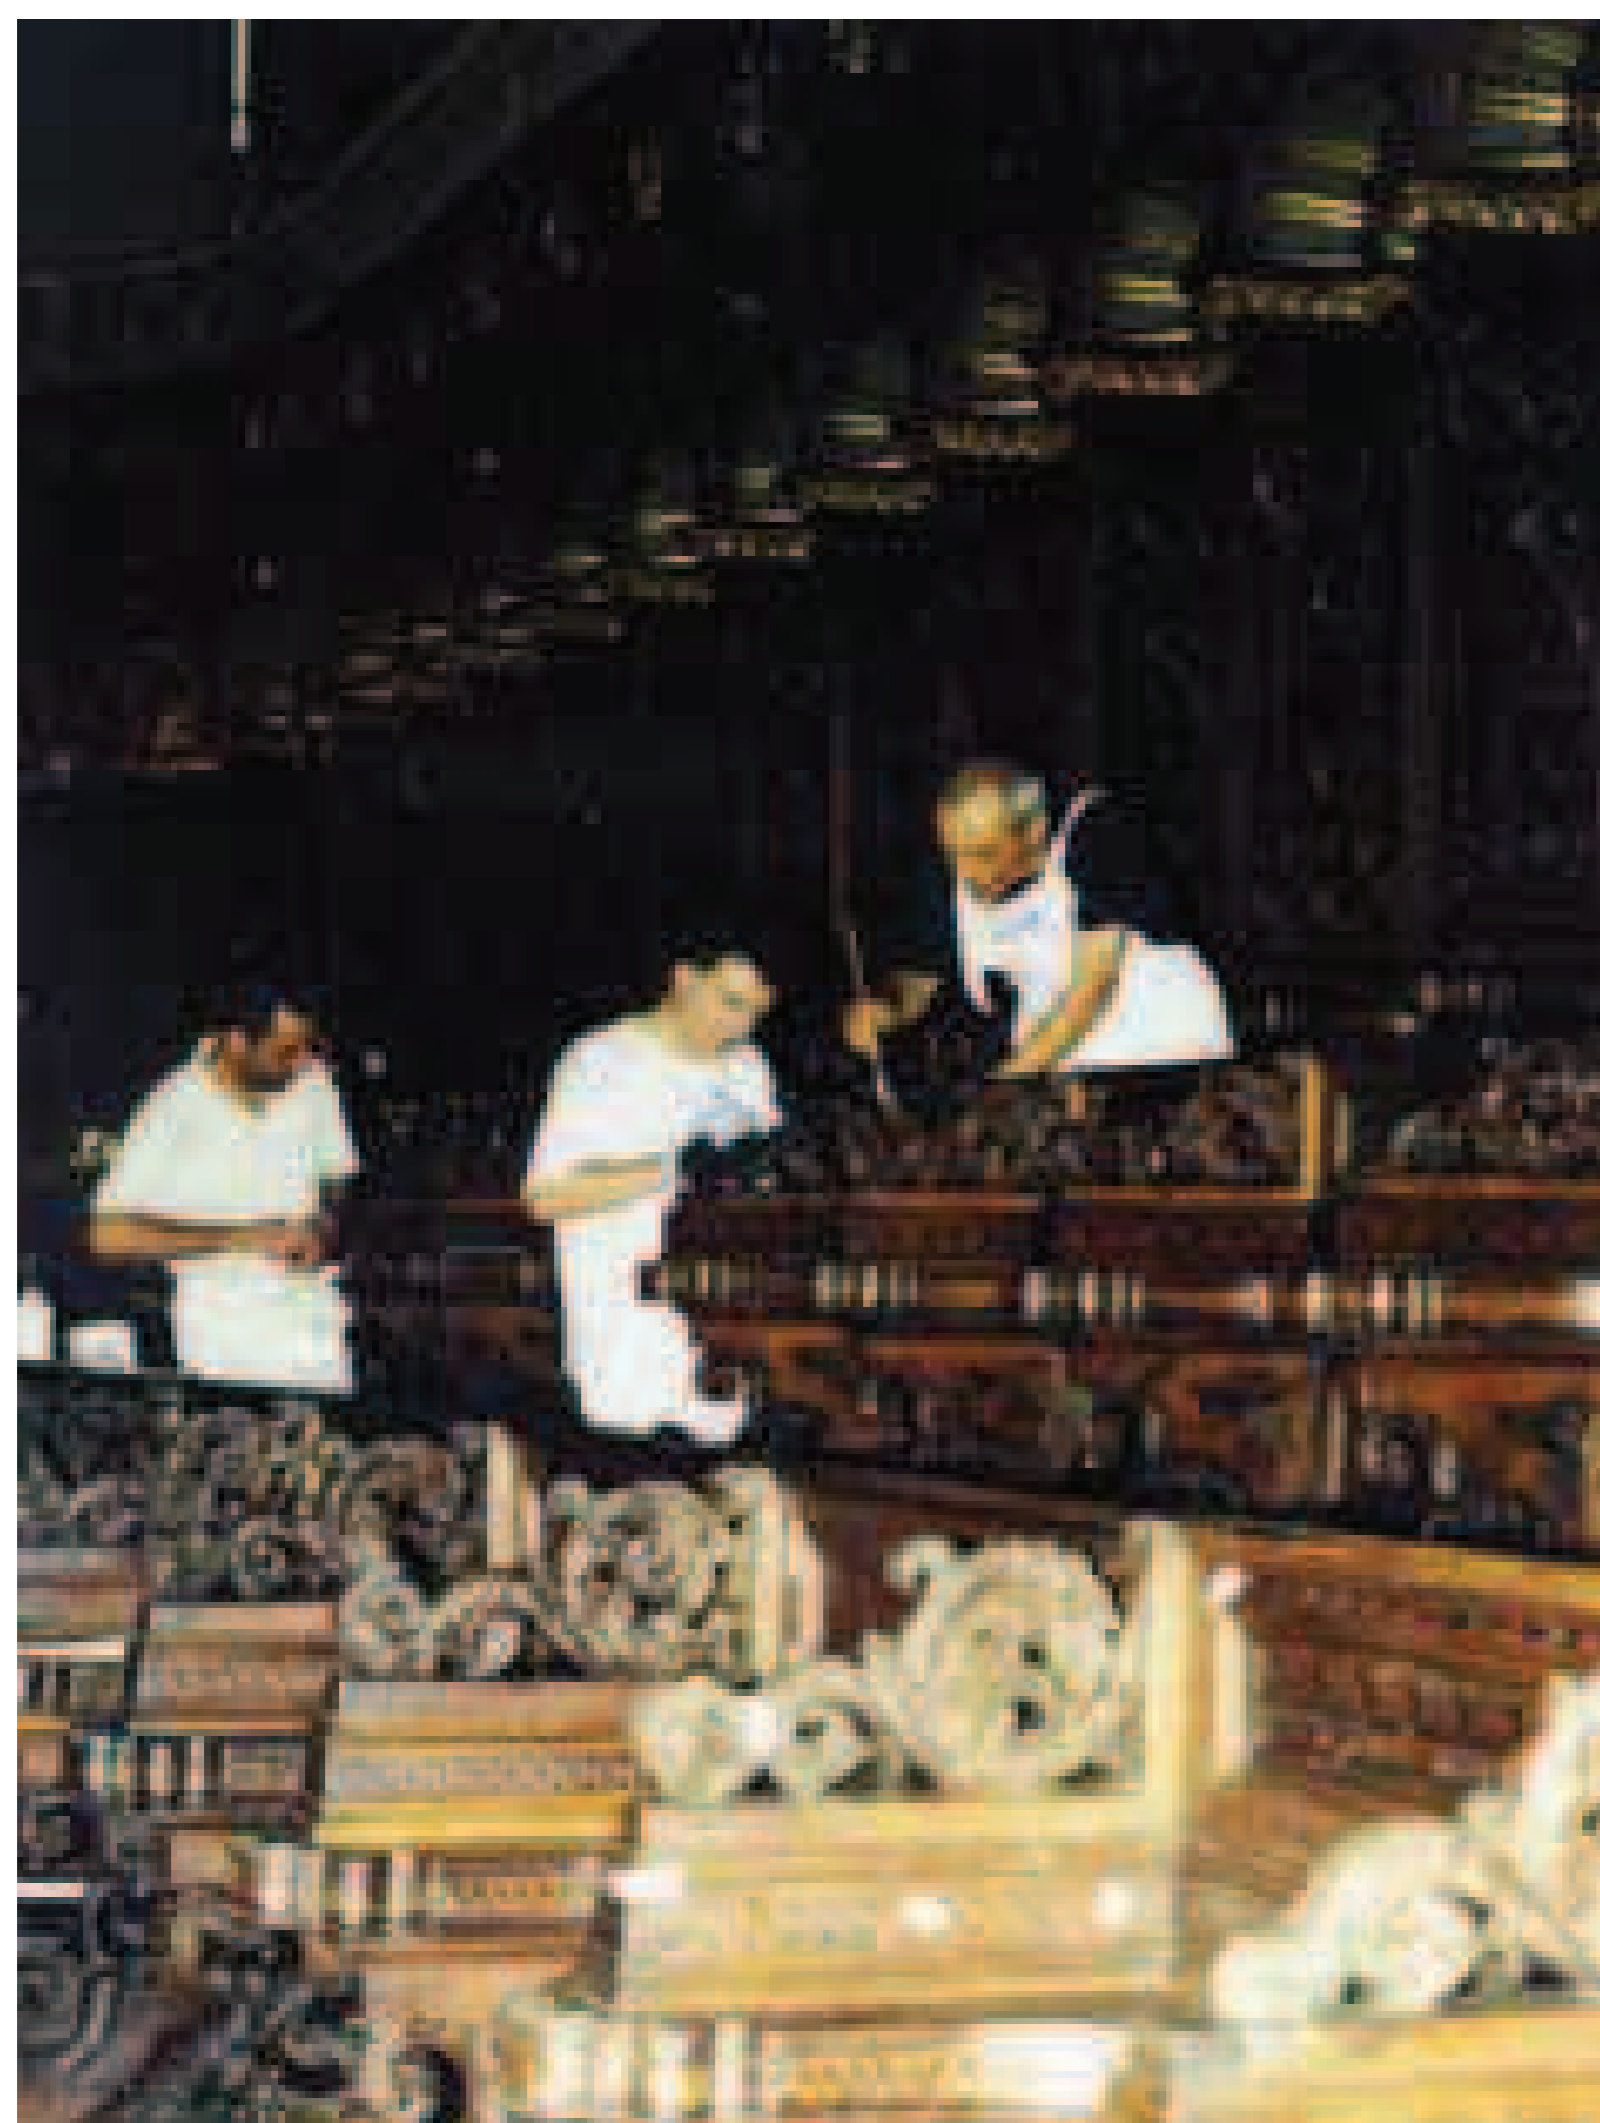
14.
Il lavoro di pulitura

Lo strato grasso superficiale, dovuto ad accumuli di sostanze organiche di diversa origine alle quali si sono aggiunti i protettivi oleo/cerosi stesi nelle operazioni di ordinaria manutenzione, è stato eliminato con l'azione solvente di una miscela⁶ composta da alcool etilico bianco ed essenza d'agrumi, soluzione individuata dopo una serie di test di laboratorio sulle solubilità delle sostanze da rimuovere. Per le parti intagliate, modanate e intarsiate è stata usata la medesima soluzione applicata ad impacco e rimosso con l'ausilio di spazzole morbide, spazzolini leggeri, pennelli, tamponcini e stracci di cotone.

Come prima cosa tutto il coro è stato spolverato eliminando i depositi di polvere e depositi organici incoerenti utilizzando pennelli morbidi e aspirapolvere.

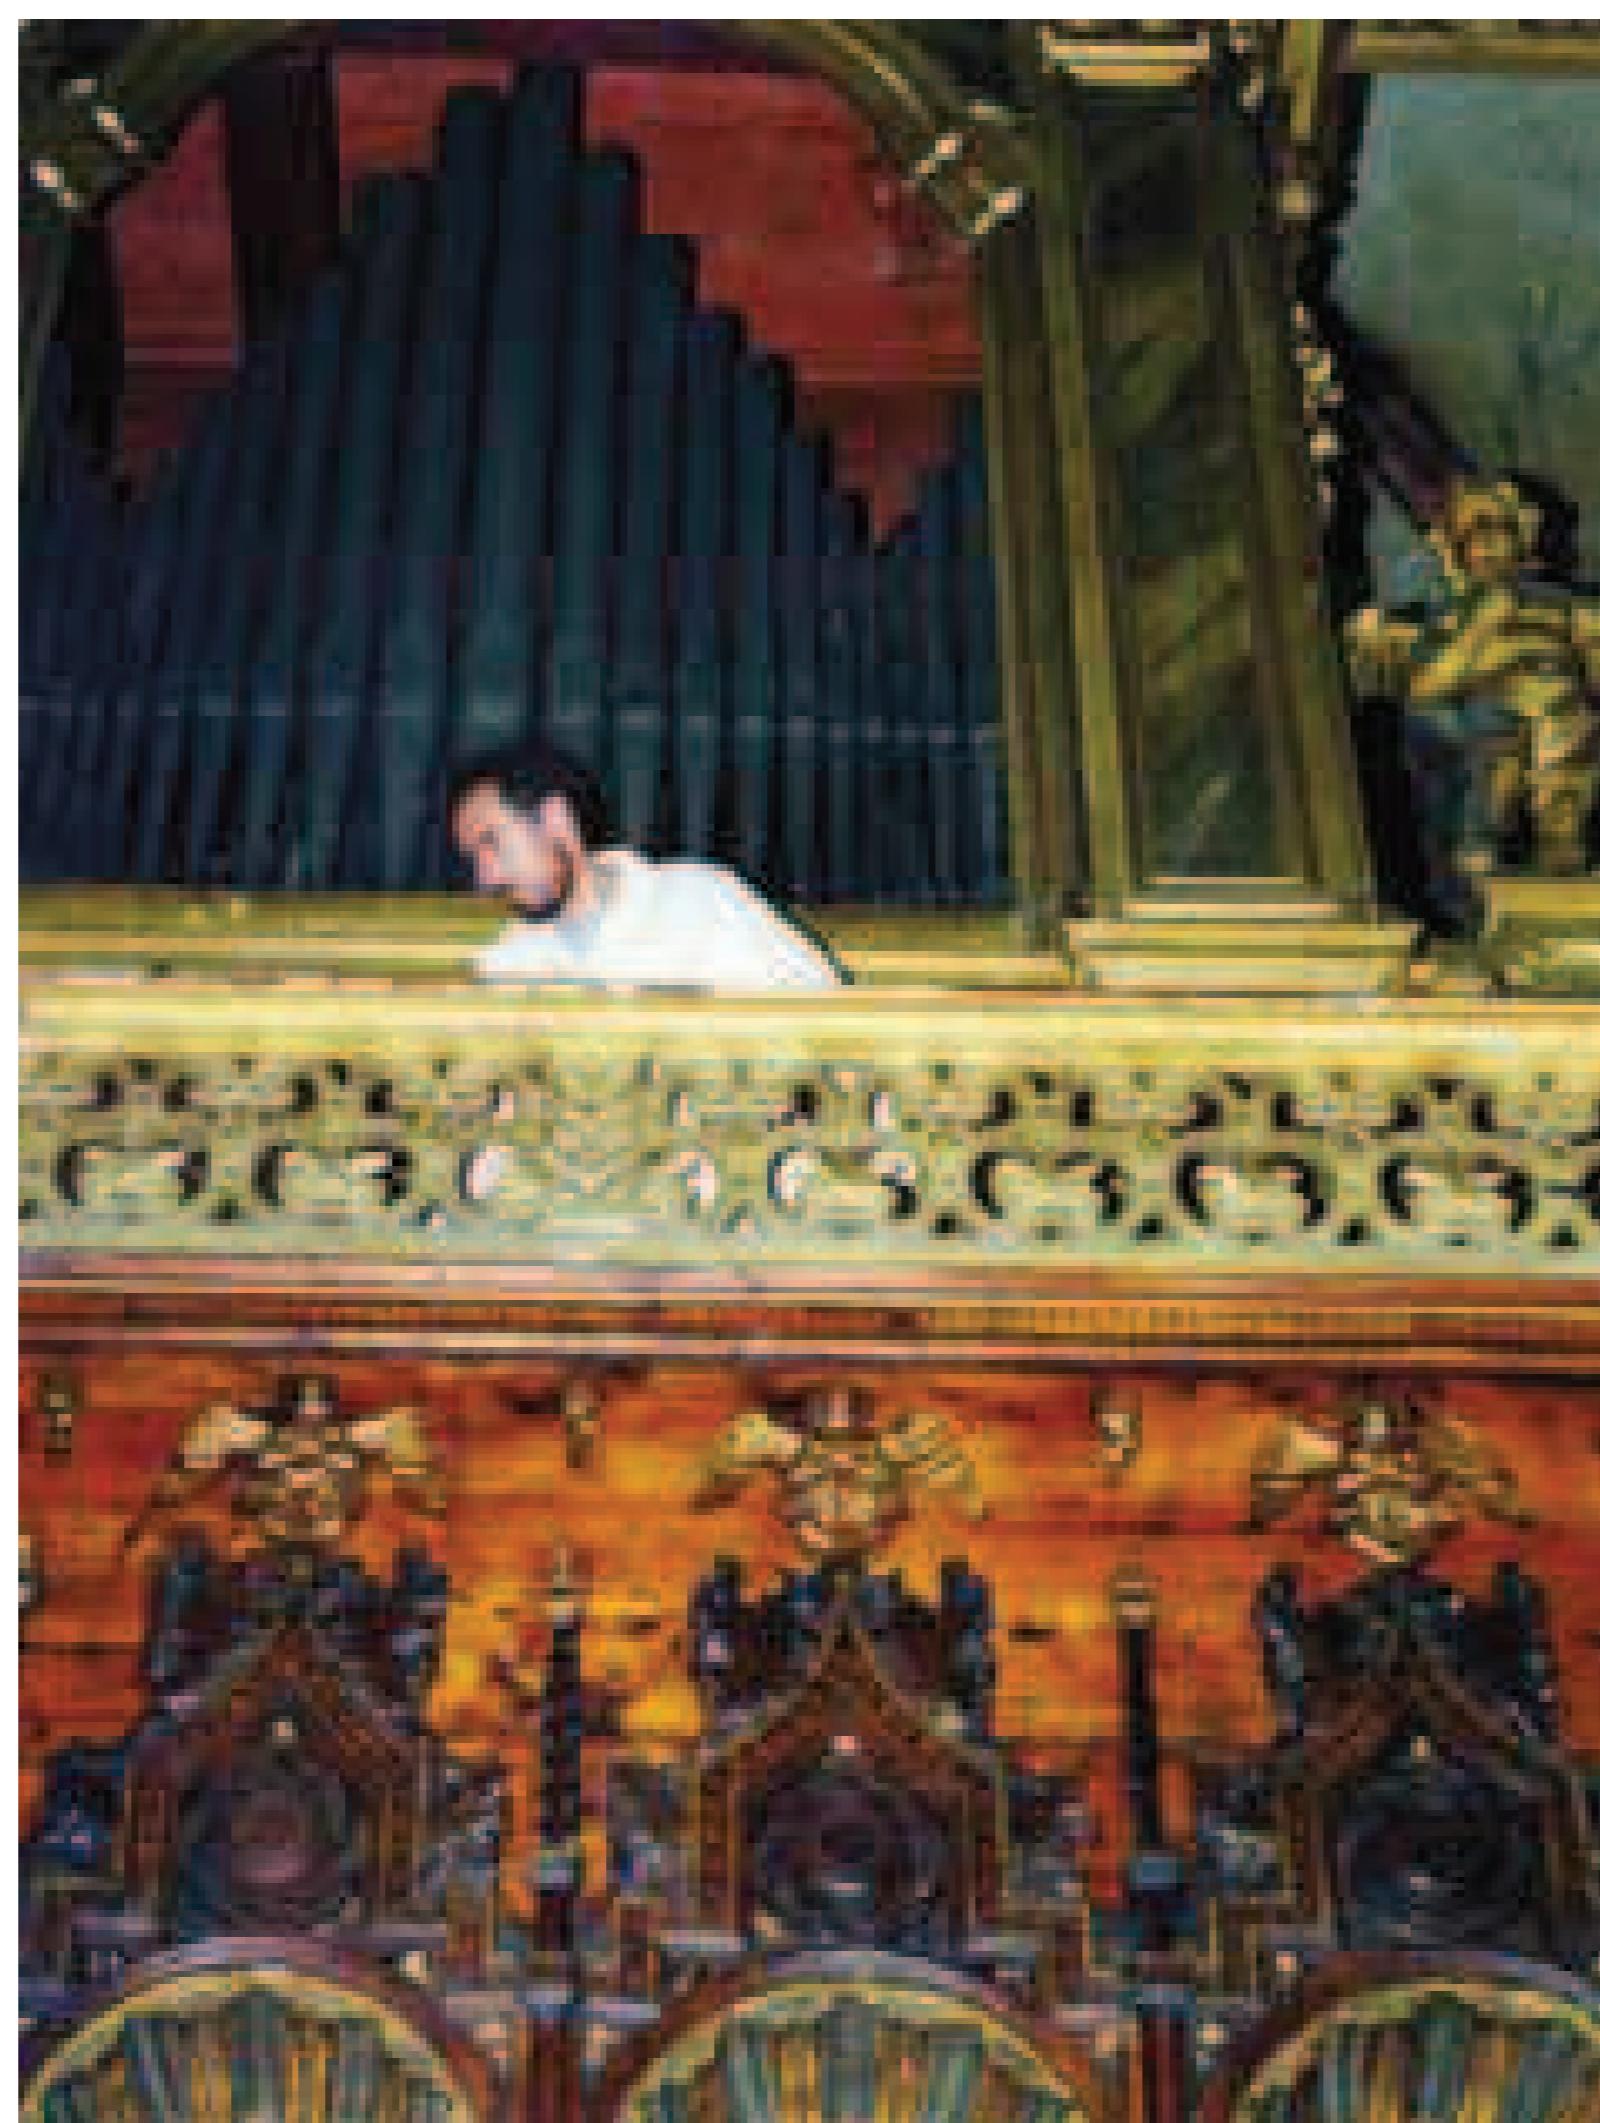
15.
Il restauro della cantoria

La cantoria con i due organi presentava abbondanti e diffusi depositi di polvere e sudiciume. Le balaustre avevano lacune della decorazione in parte risarcite con incollaggi posticci.

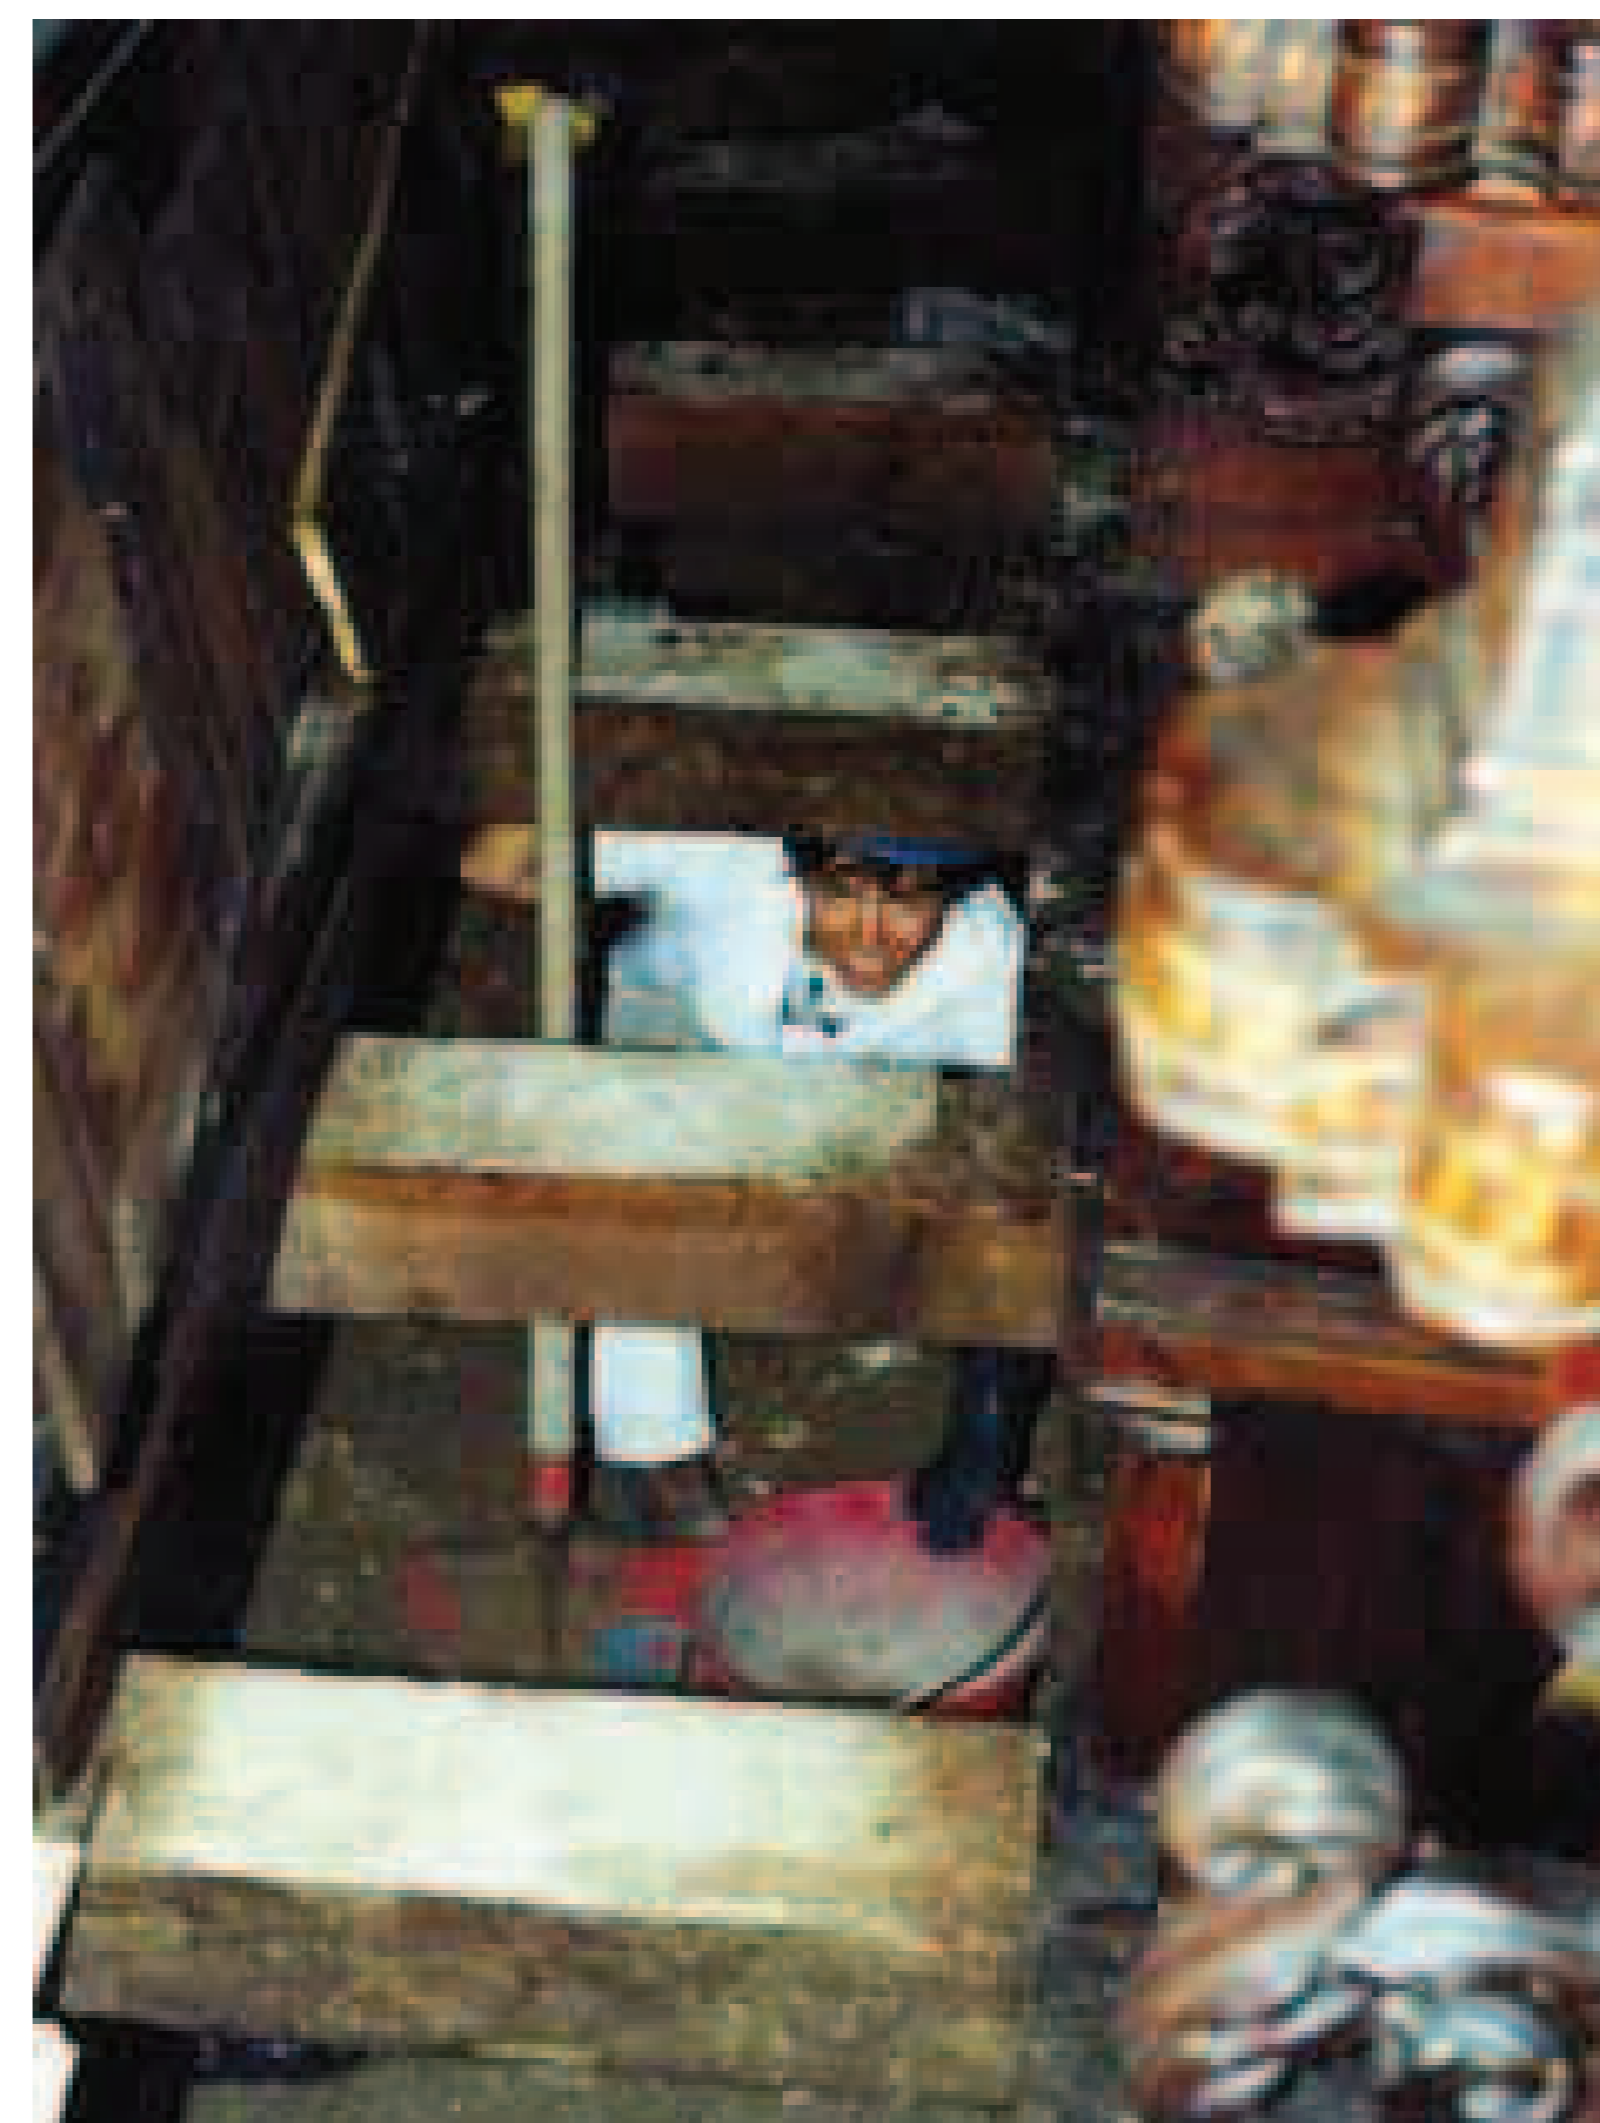
16.
La rimozione dei depositi sotto le pedane

Durante il lavoro di rimozione delle pedane si è scoperto che nei corridoi sotto
