## *I dipinti dell'atrio del refettorio dell'ex Convento di Sant'Agostino a Crema: il restauro* Paolo Mariani

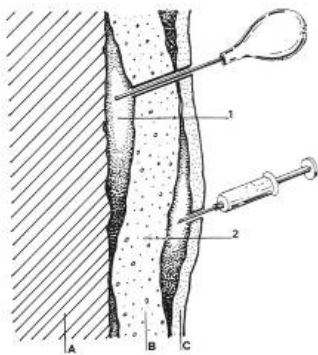
Le operazioni sono proseguite con la riadesione e fissaggio delle decoesioni della pellicola pittorica dall'intonaco e dell'intonaco dalla muratura. L'operazione più complessa è stata quella dell'ancoraggio, consolidamento e messa in sicurezza delle parti di intonaco distaccate o con sacche di porosità dovute all'impoverimento dell'intonaco di sottofondo che ha causato, appunto, i fenomeni di decoesione dal supporto murario. A tale scopo è stata utilizzata una specifica malta into/plus 100 composta da finissima calce idrata pura cotta a 900°, priva di sali solubili che ha come aggregati degli inerti carbonatici selezionati e micronizzati, ed una particolare combinazione di additivi speciali quali agenti di iniettabilità, areanti, espansivi a variazione dimensionale.

*Esempio dei distacchi e decoesioni dell'intonaco e del film pittorico (A intonaco, B intonachino, C film pittorico)*

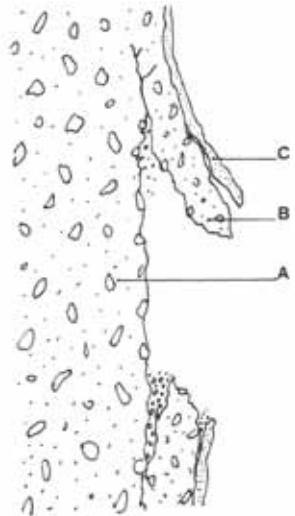
*Esempio di risarcimento dei distacchi di intonaco dal muro e di film pittorico dall'intonaco.*

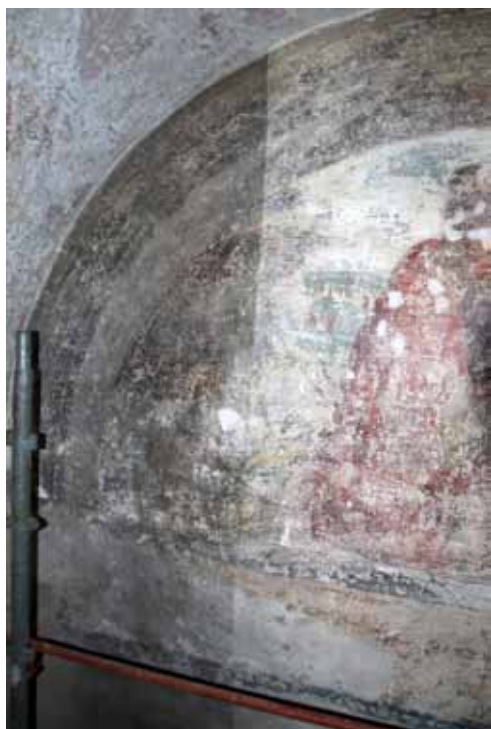
Fase della pulitura meccanica

La disciolatura è stata una delle operazioni più complesse ed è stata realizzata quasi interamente per via meccanica utilizzando bisturi di uso chirurgico, sempre coadiuvati dalla visione con lenti di ingrandimento a 3 e 5X.

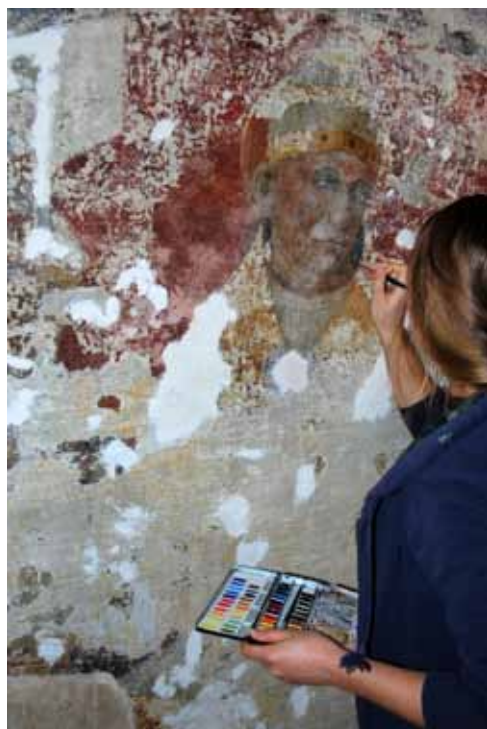
Integrazione del monaco della lunetta sud-ovest

Le parti di intonaci che presentavano numerose lacune definite dai contorni frastagliati sono stati messe in sicurezza grazie a dei puntuali salva bordo eseguiti utilizzando una malta composta da pura calce bianca Lafarge e carbonato di calcio. Le microfessurazioni degli intonaci, dovute all'attività di assestamento statico della struttura architettonica ma anche all'effetto, remoto, di scosse sismiche due delle quali documentate a Crema e di particolare intensità. Il risarcimento delle lacune di intonaco di tutte le superfici con calce di fossa e inerti selezionati è stata possibile dopo l'analisi delle composizioni degli antichi intonaci. Le lesioni degli intonaci provocate dai movimenti delle strutture in muratura sono state invece risarcite con iniezioni di profondità e lungo le direttrici delle lesioni e con l'inoculazioni a bassa pressione di miscele di calci idrauliche ad aderenza migliorata (NHL5). La reintegrazione plastica delle lacune di intonaco è stata fatta utilizzando gli stessi materiali costitutivi; calce priva di sali solubili e inerti selezionati composti da sabbia di fiume. Il riequilibrio tonale delle "pezze di intonaco" realizzate in tempi recenti e non idonee per cromia e scabrosità alle superfici e tonalità è stata fatta con velate con tonalità neutre per uniformarle alle campiture dominanti. La reintegrazione pittorica delle lacune di colore e delle stuccature è stata fatta con tecnica differenziata<sup>9</sup> utilizzando colori composti da pigmenti naturali ad alta resistenza ai raggi U.V., per l'apparato figurativo è stata utilizzata la canonica tecnica del rigatino utilizzando acquarelli della Winsor&Newton.

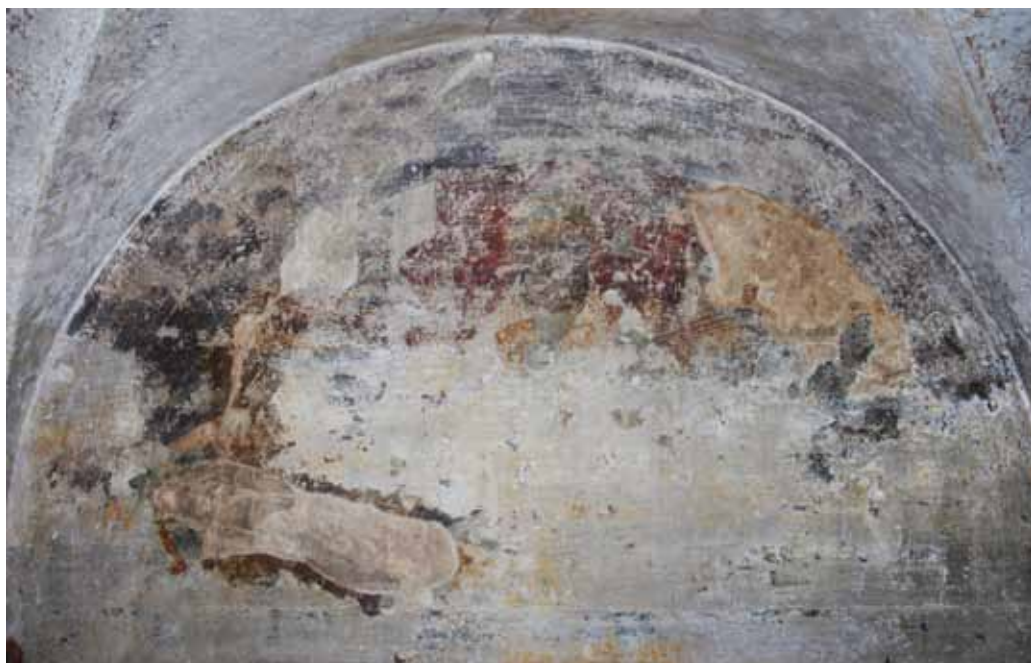
Nella zona sud-ovest erano presenti vistosi distacchi dell'intonaco dalla muratura che sono stati risarciti con l'iniezione di grandi quantità di una specifica calce idraulica.

La lunetta a sud ovest prima del restauro

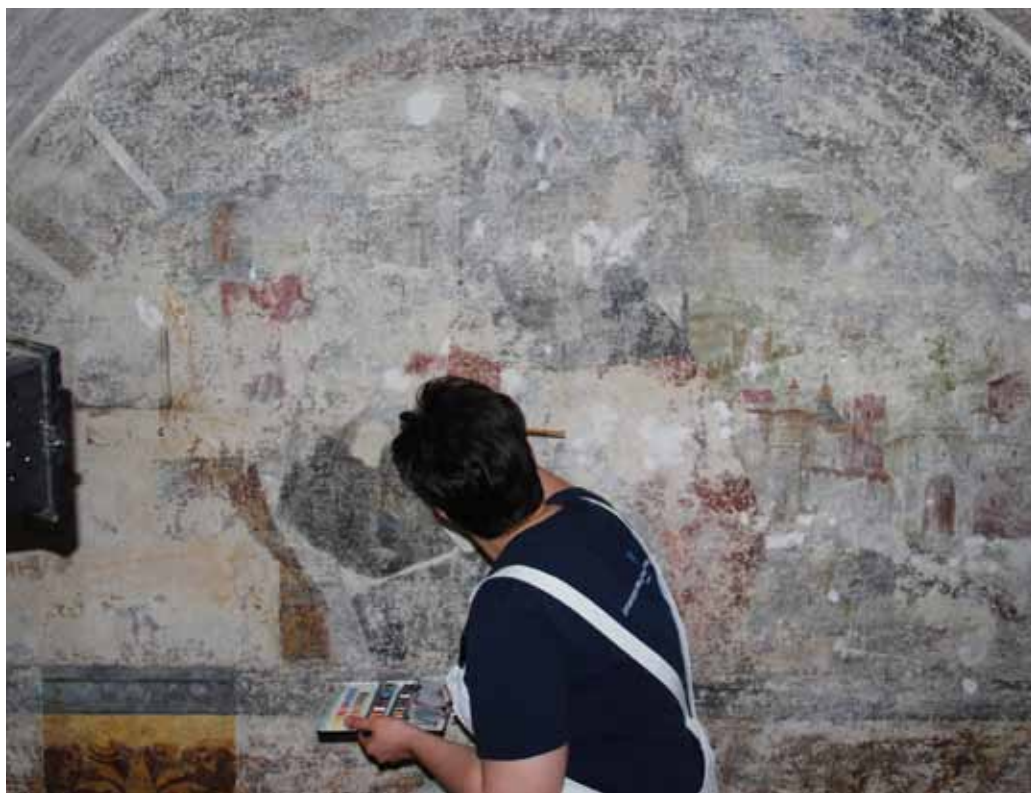
Fase della reintegrazione pittorica della lunetta a nord ovest
