La Continuità

Il restauro del coro della Basilica di Santa Maria Gloriosa dei Frari in Venezia

Nella maestosa Basilica di Santa Maria Gloriosa dei Frari si trova l'unico coro di Venezia ubicato di fronte al presbiterio e non nell'area absidale. Composto da 124 stalli su tre ordini è stato realizzato nel 1468 dall'ebanista intagliatore Marco Cozzi ed è un grande capolavoro dell'arte lignea veneziana. L'interessante restauro ha visto la partecipazione della ditta cremasca Studio di Restauro Mariani che ha lavorato in stretta collaborazione con la ditta veneziana Capovilla&Pruneri incaricata dalla Soprintendenza di Venezia di eseguire l'intervento di conservazione-restauro.

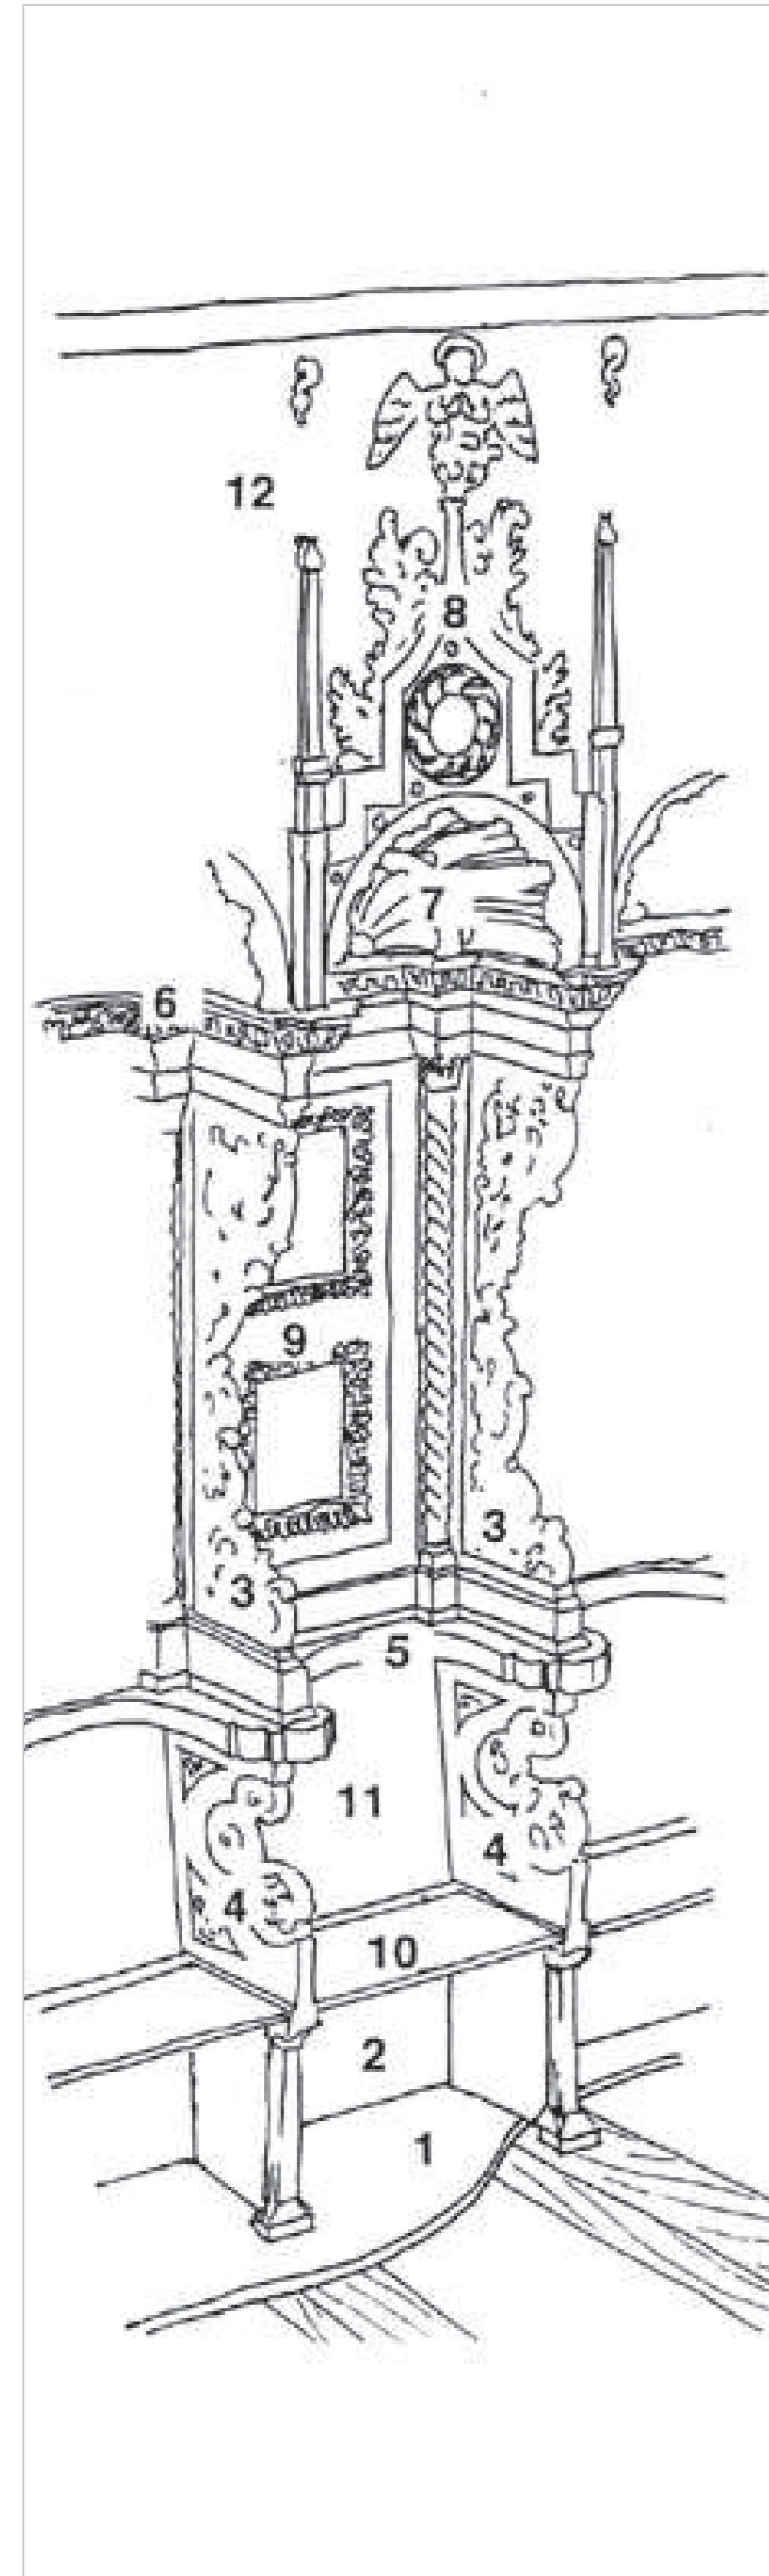
8.
Schema compositivo
dello scranno del terzo
ordine.

1 pedana, 2 tavola di chiusura, 3 fianco laterale superiore, 4 fianco laterale inferiore, 5 bracciolo, 6 cornice sagomata e modanata, 7 conchiglia, 8 cuspide, 9 dossale, 10 seduta, 11 schienale, 12 tavolato in legno dolce

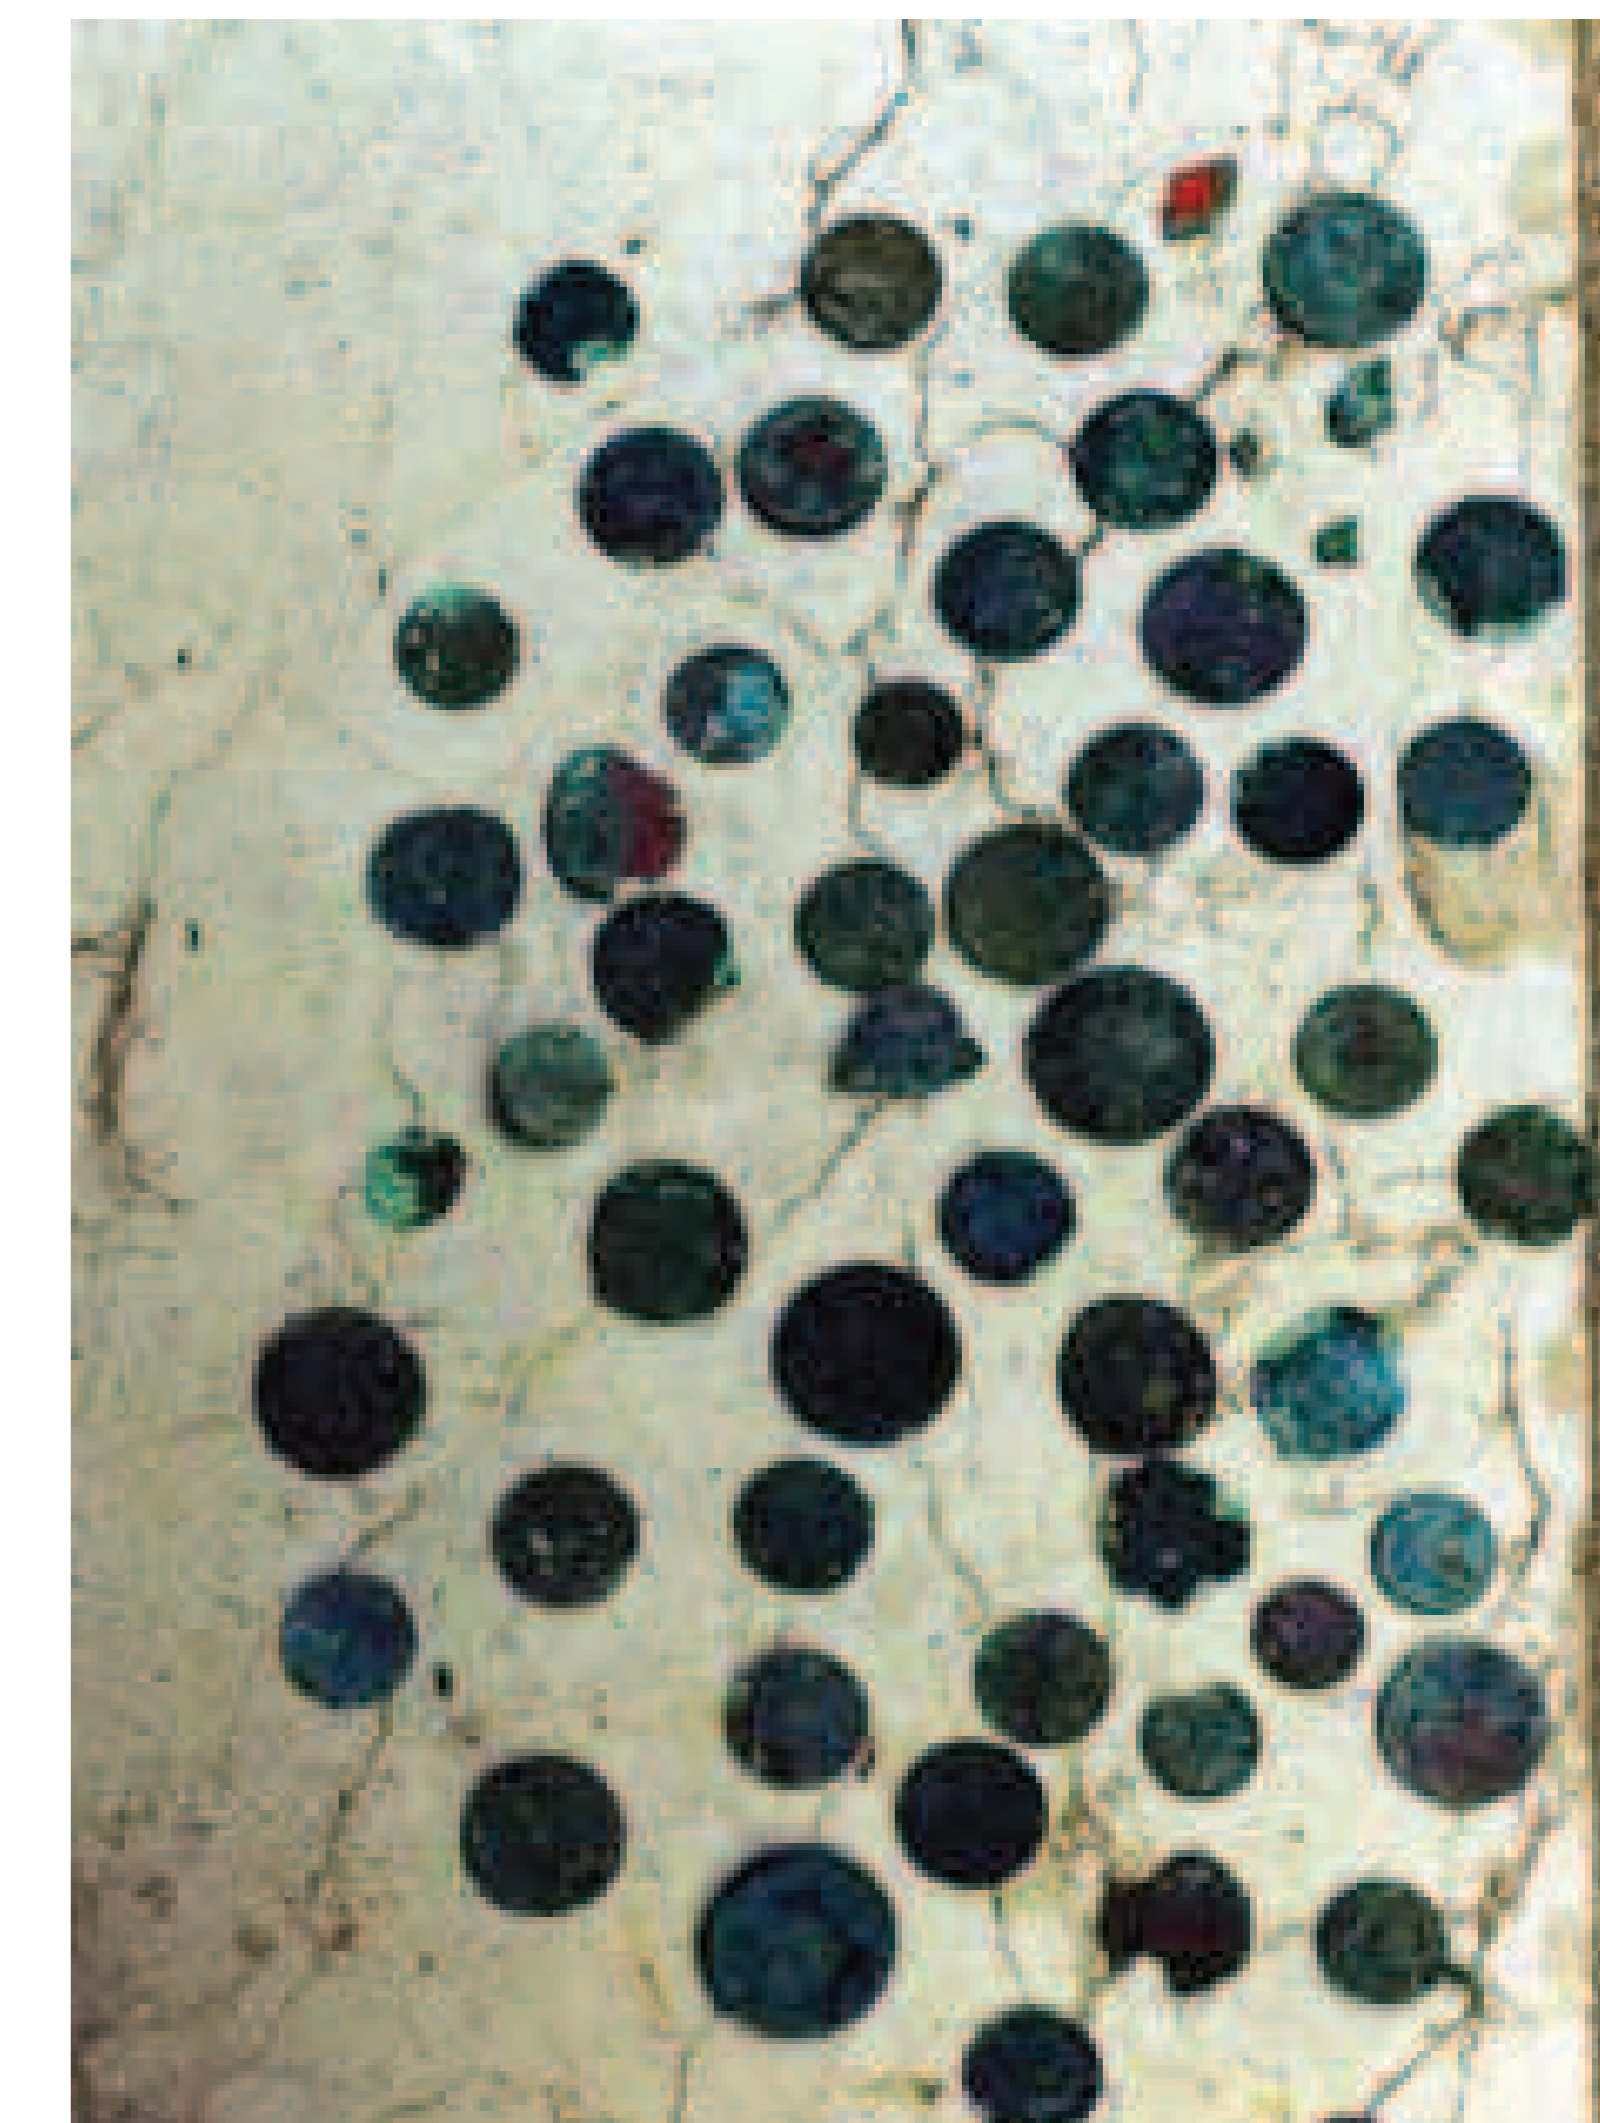
17.
Le monete ritrovate sotto le pedane

le pedane stesse erano state messe, durante i secoli, ingenti quantità di materiale provenienti dai vari lavori che erano stati fatti nella basilica e che già da allora era difficile smaltire. La Soprintendenza competente ha ritenuto che per la salubrità del coro e la naturale circolazione dell'aria questo materiale doveva essere rimosso. Con un minuzioso e complesso lavoro di scavo sono stati portati via ben 25 metri cubi di sabbia, terra, pietre d'Istria, mattoni e sono stati trovati legni di varie misure, anche intarsiati, cocci naturali e invetriati, vetri, tessuti, conchiglie, ossa umane e animali, monete, rosari e frammenti di carta manoscritta oltre a parti di pagine di libri sacri. Dopo questa operazione si è proceduto a fissare i numerosissimi distacchi delle tarsie riscontrati con la mappatura. Il lavoro è stato fatto mediante microiniezioni con resina poliacetovinilica in emulsione aiutandosi con piccoli morsetti e con chiodini fissati grazie a quadratini in compensato e rimossi dopo l'incollaggio. In base alle indicazioni della D.L. della Soprintendenza non si è proceduto alla ricostruzione delle parti di modellato ligneo andato perduto o alla reintegrazione delle aree di tarsia mancante operando solo con dello microstucature sottolivello.
